**RESOLUCIÓN DE GERENCIA GENERAL**  
**Nº 224 -2022-GG/EPS SEDACAJ S.A.**

**ARTÍCULO PRIMERO.** - Aprobar el "Plan Integral de Gestión de Riesgos de Desastres del Sistema de Cajamarca – PIGRD-2023", el mismo que forma parte integrante de la presente resolución, encargando al comité de Emergencia su correcta y oportuna implementación.

**EPS SEDACAJ S.A.**

**PIGRD**

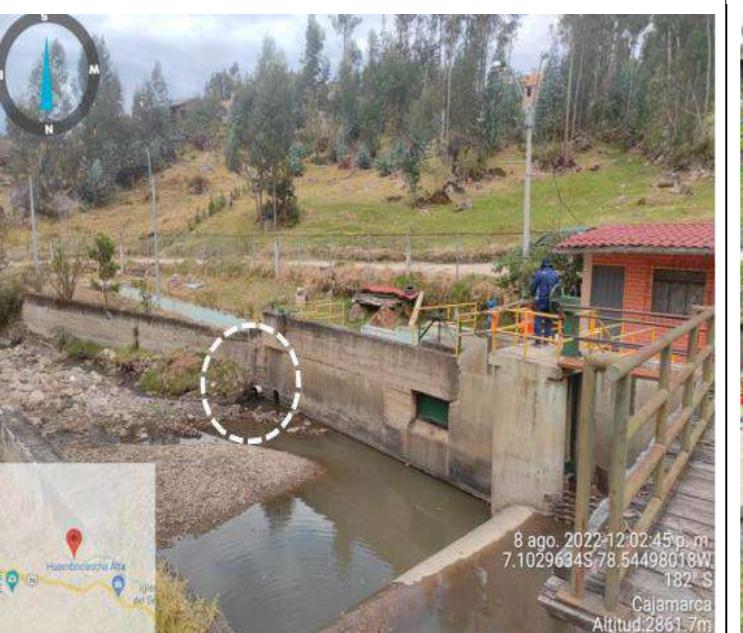
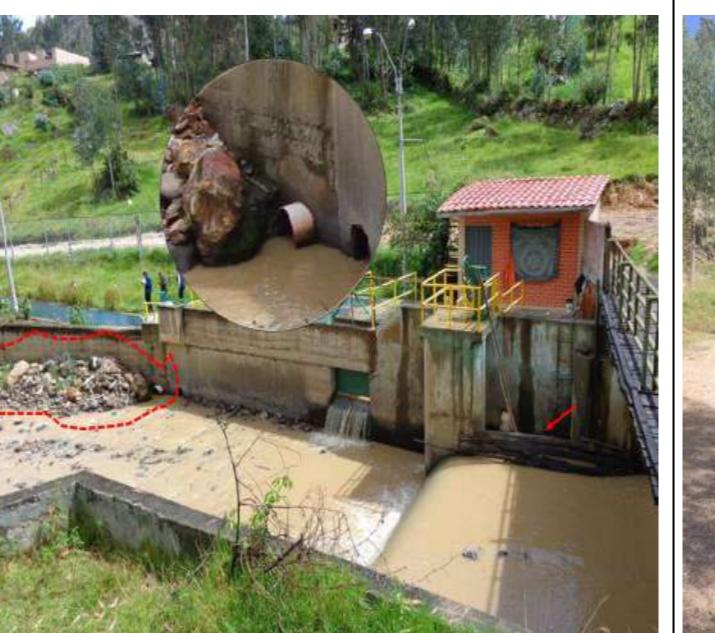
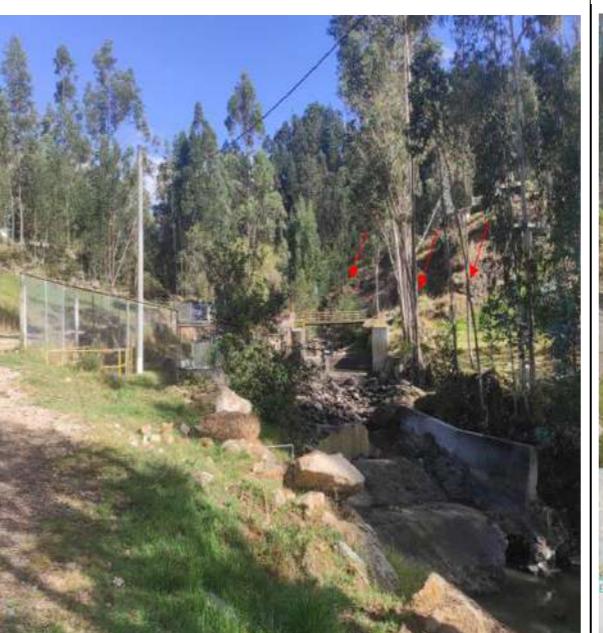
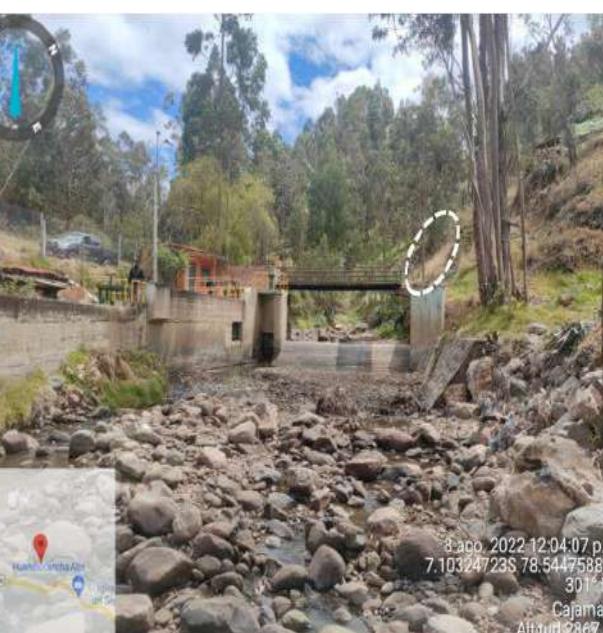
## CAPTACIÓN PORCÓN

Nivel de efecto del evento		Antigüedad	4					
Frente a estos eventos peligrosos que podrían interrumpir el proceso de captación, se cuenta con la capacidad técnica y el personal calificado, para hacer frente a dichos eventos, en un tiempo estimado entre 24 y 72 horas para reponer el servicio. Esto nos da un nivel (2): "MEDIO".	2	La captación Porcón fue construida en el año 1980, tiene una antigüedad de 40 años. Esto nos da un nivel (4): "MUY ALTO".	4					
	2	Estado de O & M	2					
		Se realiza un mantenimiento preventivo a la captación de acuerdo a las normas del regulador, consistente en la revisión y limpieza periódica que garantiza su funcionamiento y fiabilidad, cumpliéndose al 100%, No se cuenta con la implementación de manuales de O & M. Esto nos da un nivel (2): "MEDIO".						
<b>Peligro N° 1</b>							<b>Peligro N° 2</b>

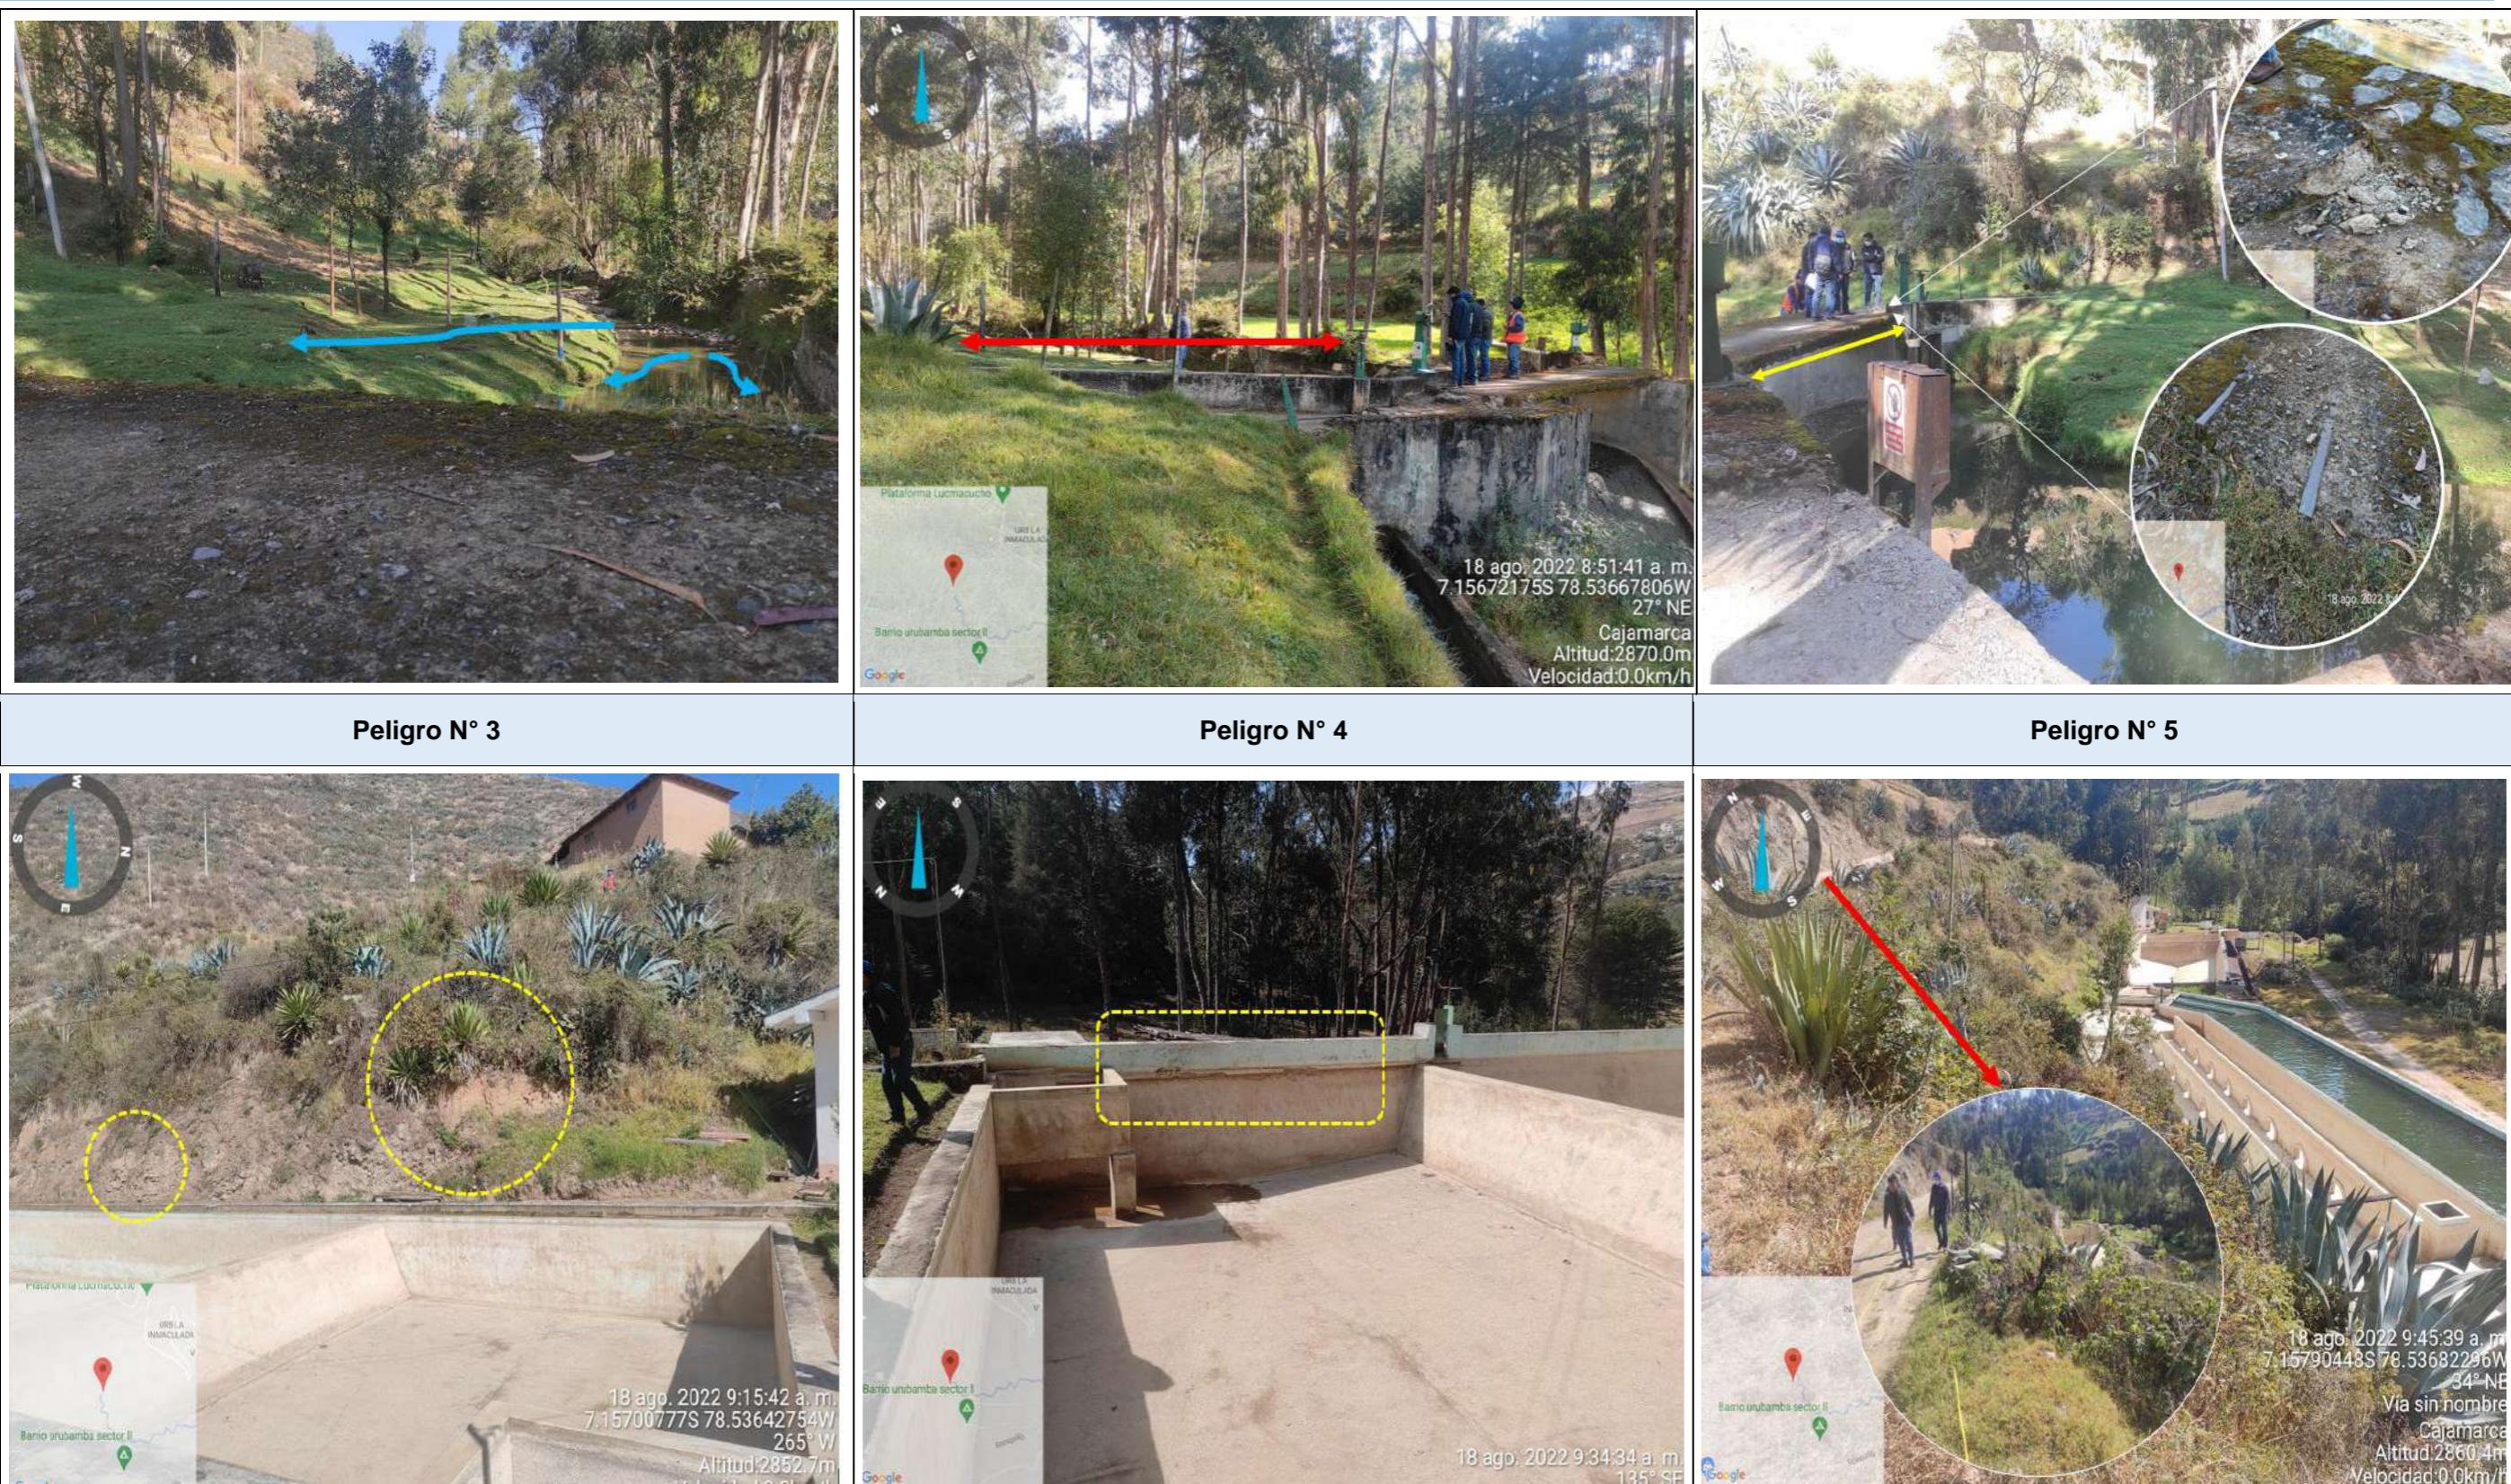
## CAPTACIÓN RONQUILLO

<b>Peligro N° 3</b> El muro izquierdo que forma parte de la primera poza de presedimentación, presenta filtraciones considerables, evidenciado su deterioro. El colapso del muro interrumpiría el proceso de captación.	4			ALTO	Existen trabajos para la protección de las riberas aguas abajo y gaviones tipo reno para atenuar efectos de socavamiento aguas arriba de la captación. Correspondiendo una puntuación de (1.0).	1.0	No existe otra forma de captación de agua. Correspondiendo una puntuación de (0.0)	0.0	19	ALTO	
<b>Peligro N° 4</b> En la margen derecha de la segunda poza de presedimentación se ubica una ladera con una inclinación de 50°, que tiene un terreno erosionado e inestable que genera deslizamientos; situación que se agrava en épocas de lluvias intensas. Dichos deslizamientos pueden interrumpir el proceso de captación del agua.		El material de los accesorios y válvulas es de F°F°. Esto nos da un nivel (2): "MEDIO".	2

<b>Peligro N° 5</b> En la margen derecha de la tercera poza de presedimentación se ubica una ladera inestable con zonas de falla geológica, masas de rocas intensamente meteorizadas y zonas con intensa erosión (cárcavas). Escenario que se complica aún más dado que por la parte superior de la ladera atraviesa una carretera, con un deficiente sistema de drenaje debido al mal estado de la cuneta, lo que trae como consecuencia que en épocas de lluvias intensas el agua se desborde, provocando el deslizamiento del terreno, se tienen evidencias de estos deslizamientos que han dañado la infraestructura de este componente de la captación.  Esto nos da un nivel (4): "MUY ALTO".											
Antecedentes respecto a la ocurrencia de peligros	3	Aplicación de normas	1

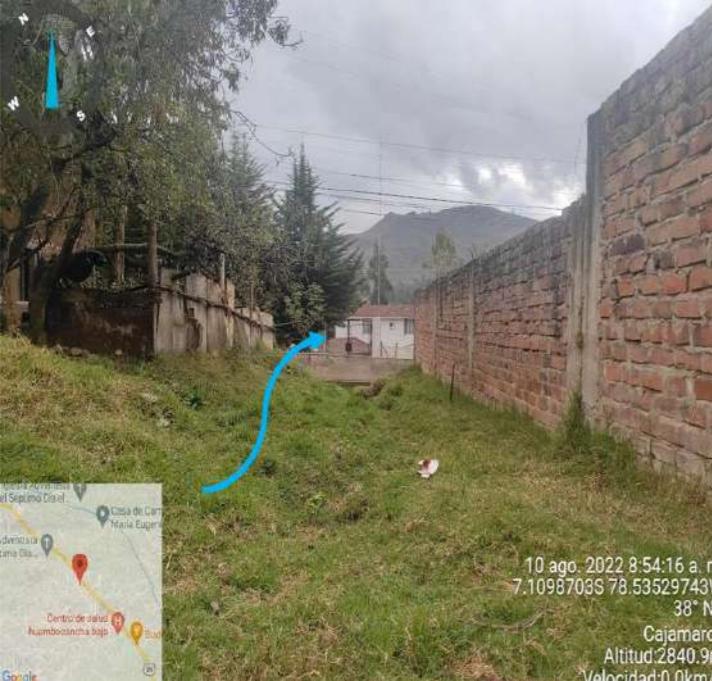
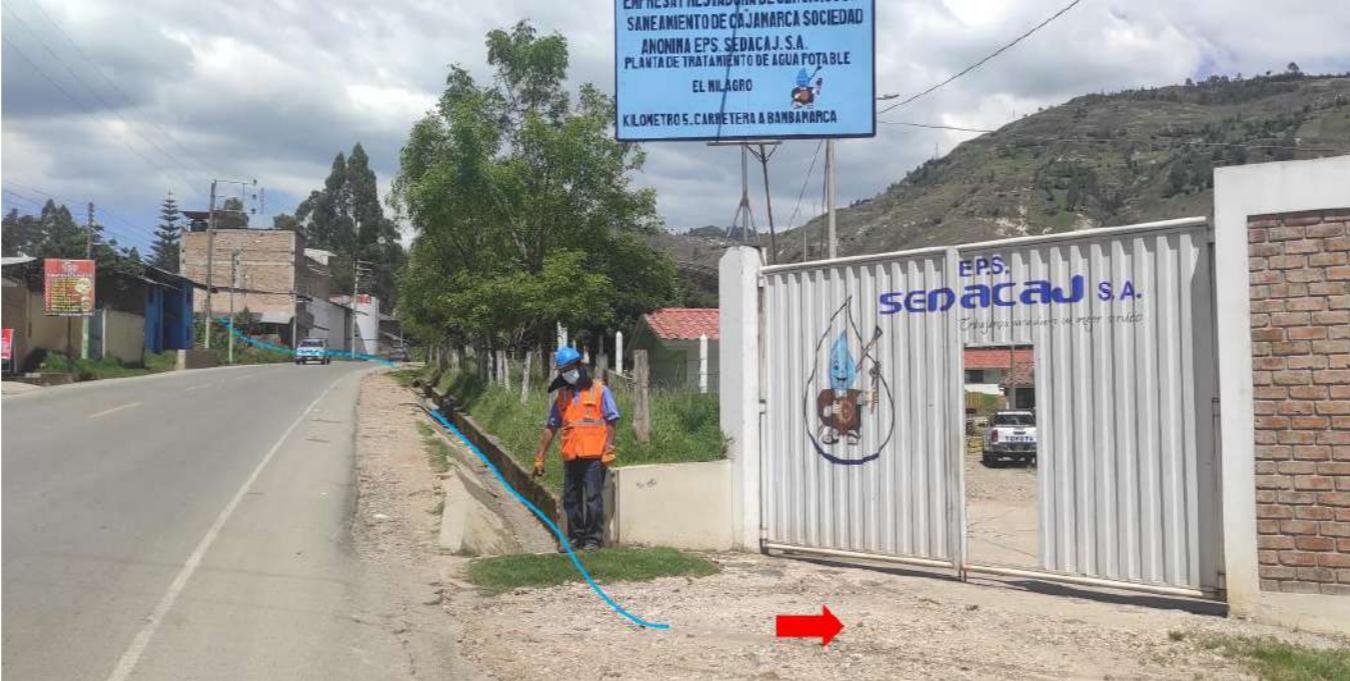
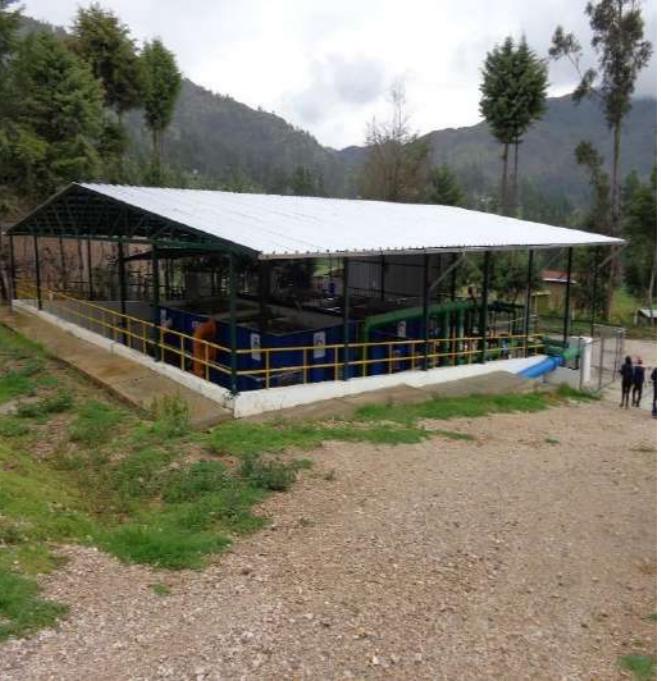
## PLANTA DE TRATAMIENTO DE AGUA POTABLE EL MILAGRO

<p>extremo superior de la planta, por lo que cualquier bloqueo o sobrecarga de la misma, puede derivar en una inundación de la Planta.</p> <p><b>Peligro N° 2</b></p> <p>La cámara que alberga válvulas a l ingreso de agua cruda a la planta no tiene un sistema de drenaje adecuado, por lo que acumula agua en su interior, provocando que las válvulas ubicadas dentro de la cámara se encuentren expuestos a la corrosión, dificultando además labores de mantenimiento y reparación. El colapso de estas válvulas interrumpiría el proceso de potabilización en la misma entrada de agua cruda a la planta.</p> <p>Esto nos da un nivel (3): “ALTO”.</p>		<p>Los accesorios y válvulas son de F°F° y acero dúctil. Esto nos da un nivel (2): “MEDIO”.</p> <p>Los equipos existentes como (electrobombas, grupo electrógeno, balanzas, tolvas, entre otros) se encuentran en buen estado. Esto nos da un nivel (1): “BAJO”.</p>	2		<p>amplió la capacidad de producción hasta 360 l/s. Correspondiendo una puntuación de (0.0).</p>													
<p><b>Antecedentes respecto a la ocurrencia de peligros</b></p> <p>Se tienen registrados antecedentes de inundación en épocas de precipitaciones intensas, debido a que las aguas de la quebrada Shuspe ingresaron hasta los filtros de la PTAP, interrumpiendo la producción. La PTAP El Milagro sufre esporádicamente la ocurrencia de peligros.</p> <p>Esto nos da un nivel (2): “MEDIO”.</p>	2	<p><b>Aplicación de normas</b></p> <p>Se evidencia el cumplimiento de normas para estructuras, tuberías, equipos, accesorios y válvulas. Esto nos da un nivel (1): “BAJO”.</p>	1															
<p><b>Nivel de efecto del evento</b></p> <p>Los eventos que generen daños o interrupción en la PTAP son leves, y el tiempo de reparación para su normal funcionamiento se da en menos de 24 horas, esto nos da un nivel (1): “BAJO”.</p>	1	<p><b>Antigüedad</b></p> <p>La PTAP El Milagro cuenta con tres módulos de tratamiento independientes: Un módulo convencional que viene operando desde el año 1980, Segundo módulo también convencional que opera desde el año 2010, y tercer módulo compacto entró en operación el año 2019.</p>

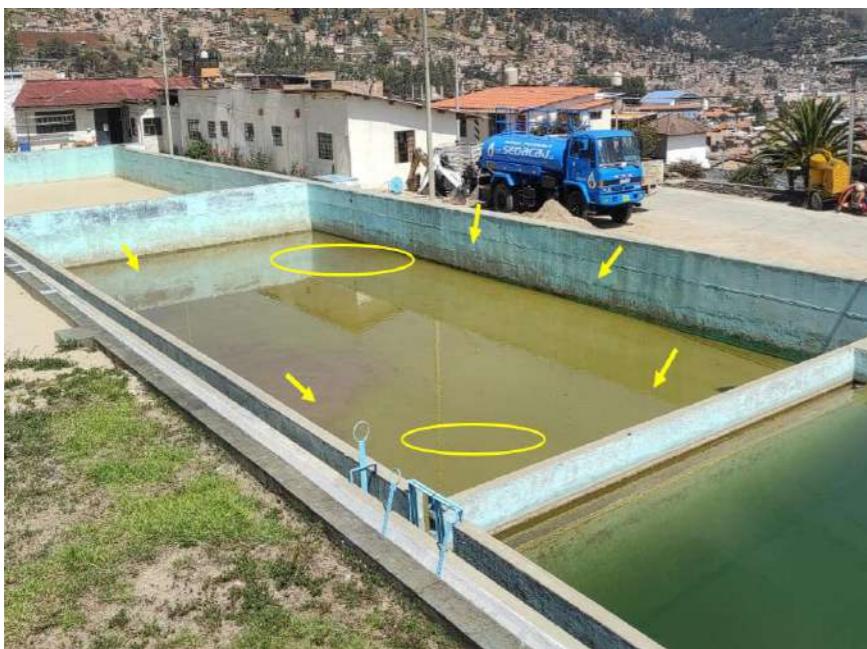
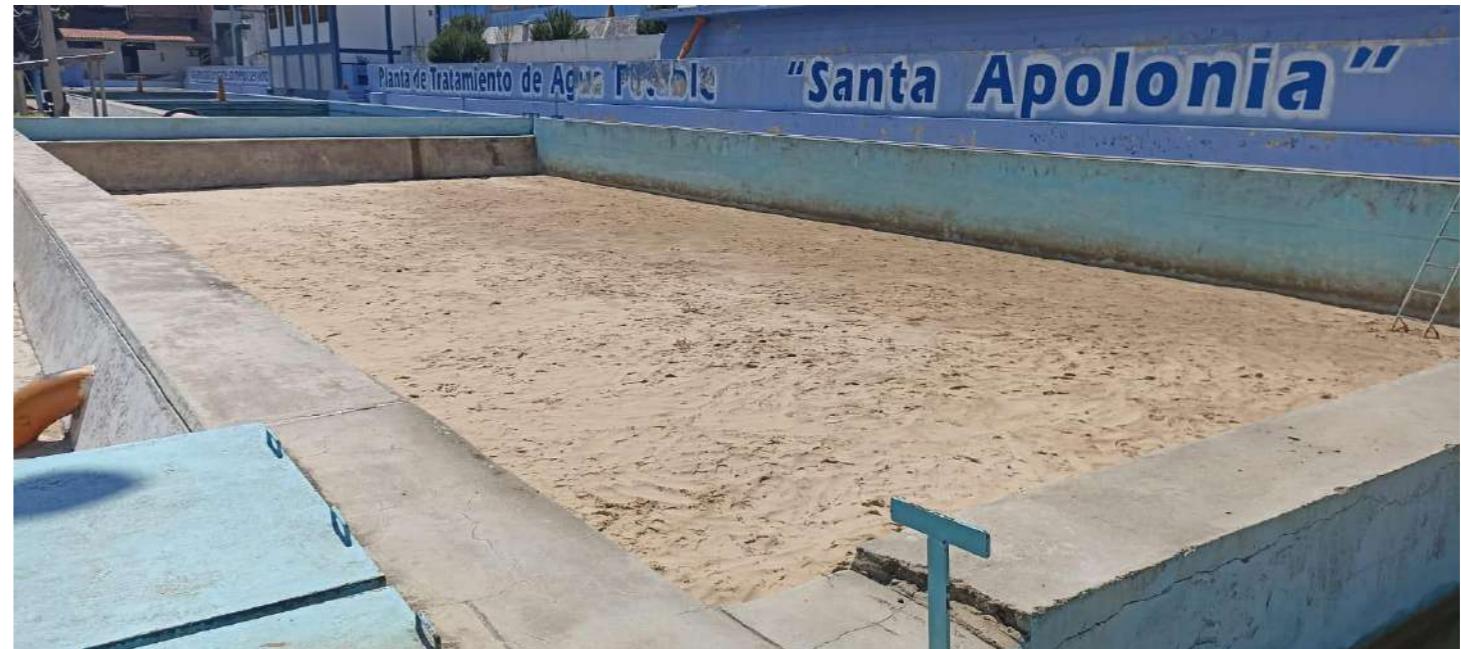
### PLANTA DE TRATAMIENTO DE AGUA POTABLE SANTA APOLONIA

<b>Peligro N° 1</b> Una gran parte del muro perimétrico que está ubicado en lado sur de la planta, adyacente a los floculadores y sedimentadores se encuentra muy deteriorado. El material de estos paños es de adobe, lo que lo hace más propenso e inestable frente a lluvias prolongadas, puesto que como ya ha sucedido en varias oportunidades podría provocar su colapso y dañar la infraestructura adyacente (floculadores, sedimentadores, filtros) e incluso poner en riesgo a los operadores de la PTAP.	3	La PTAP Santa Apolonia cuenta con estructuras edificadas con adecuada técnica constructiva de concreto. Esto nos da un nivel (2): “MEDIO”.	2	<b>ALTO</b>  Se han ejecutado proyectos de mejoramiento para el muro perimétrico de la PTAP, pero la protección no se ha dado en su totalidad. Además, el proyecto con código SNIP 361567 contempla la ampliación de la PTAP Santa Apolonia mediante la construcción de un nuevo módulo con capacidad de producción de 60 l/s. Correspondiendo una puntuación de (0.0).	1.0	0.0	20

<b>Peligro N° 4</b> Existe un deterioro de los componentes de la PTAP: floculadores, sedimentadores, filtros, que pueden causar interrupciones en el proceso de agua potable.  Esto no da un nivel (3): “ALTO”.	2	<b>Antecedentes respecto a la ocurrencia de peligros</b>	1	<b>Aplicación de normas</b>	1.0	0.0	20	
Existen antecedentes de colapso de varios paños del muro perimétrico sur, ejemplo de ello en el año 2019, en el que la parte inferior del segundo filtro superior se desplomó por efectos de filtraciones debidas a fisuras del filtro. La PTAP Santa Apolonia sufre esporádicamente la ocurrencia de peligros.  Esto nos da un nivel (2): “MEDIO”.		Se evidencia el cumplimiento de normas para estructuras, tuberías, accesorios y válvulas.  Esto nos da un nivel (1): “BAJO”.						
<b>Nivel de efecto del evento</b>	1	<b>Antigüedad</b>	4					
Los eventos que generen daños o interrupción en la PTAP son leves, y el tiempo de reparación para su normal funcionamiento se da en menos de 24 horas.  Esto nos da un nivel (1): “BAJO”.		La PTAP Santa Apolonia opera desde el año 1942, por tanto, tiene una antigüedad mayor a 35 años.  Esto nos da un nivel (4): “MUY ALTO”.

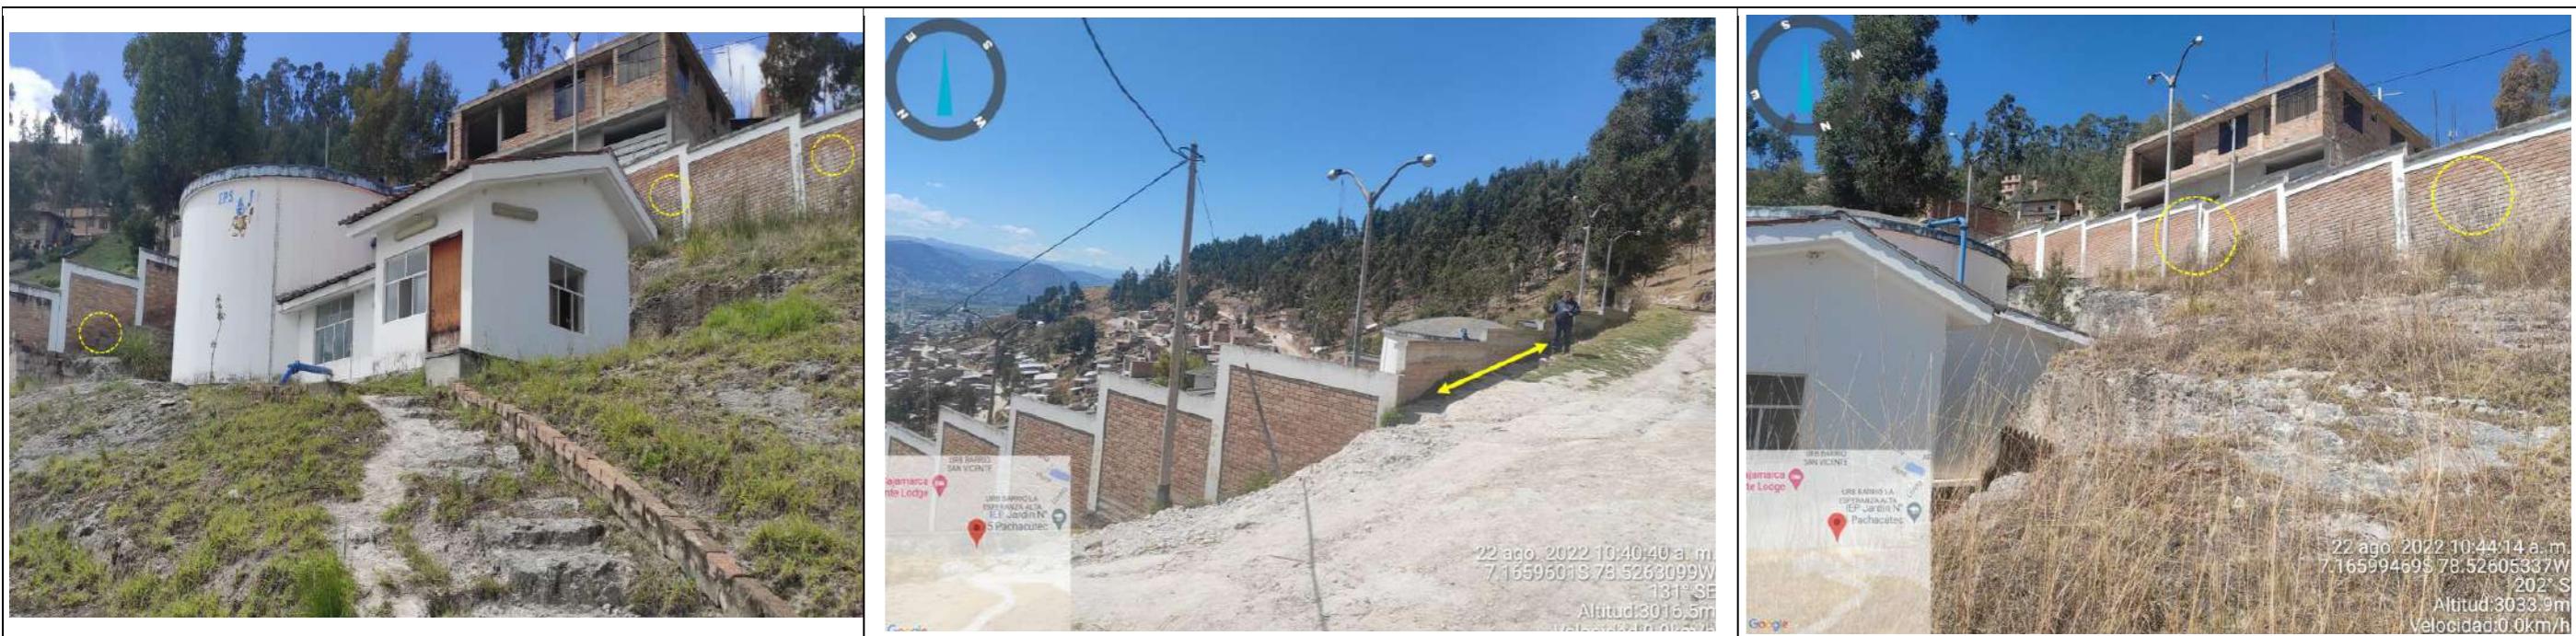
Vulnerabilidad del Sistema				Vulnerabilidad Acumulada						
Exposición (EXP)		Fragilidad (FRA)		Rango	Reforzamiento (Rf)		Redundancia (Rd)		Nivel	
Respecto a los peligros	PTJ	Material y tecnología	PTJ			PTJ			PTJ	PTJ TT
Peligro N° 1 El lado sur del muro perimétrico del reservorio R – 05 limita con una vía de acceso de tierra, la misma que tiene un drenaje muy deficiente; por lo que en periodos de lluvias intensas las aguas de escorrentía superficial que discurren por esta vía se derivan hacia el muro. Consecuencia de ello, se presentan filtraciones que vienen deteriorando al muro; esto podría ocasionar su colapso, poniendo en riesgo la I.S. Esto nos da un nivel (3): "ALTO".	3	El reservorio R – 05 es de tipo apoyado de forma circular, cuenta con estructuras sísmicas resistentes con adecuada técnica constructiva de concreto. Esto nos da un nivel (1): "BAJO".	1	MEDIO	No existen medidas de protección y/o reforzamiento estructural aún ejecutadas para el mejoramiento de del reservorio R – 05. Correspondiendo una puntuación de (1.0).	1.0	El reservorio R – 05 no cuenta con otros métodos/tecnología de almacenamiento de agua potable. Correspondiendo una puntuación de (0.0).	0.0	14	MEDIO

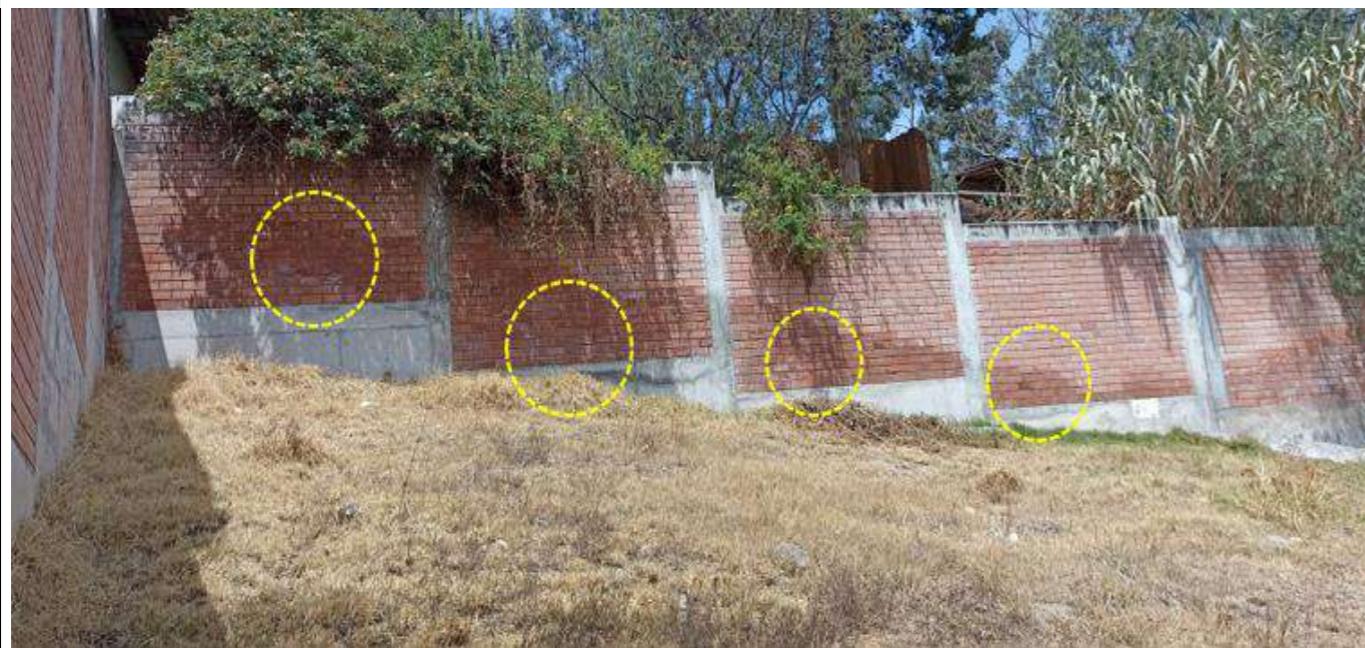
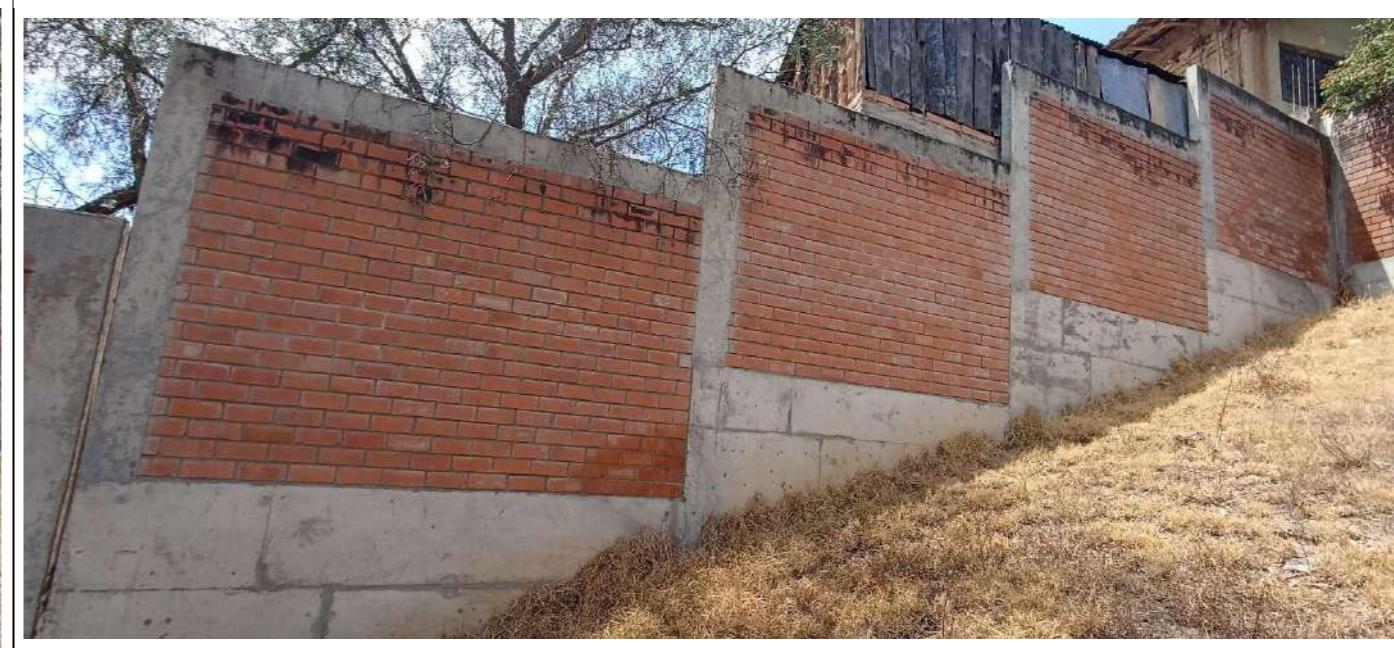
Peligro N° 1

Vulnerabilidad del Sistema				Vulnerabilidad Acumulada						
Exposición (EXP)	PTJ	Fragilidad (FRA)	PTJ	Rango	Reforzamiento (Rf)	PTJ	Redundancia (Rd)	PTJ	PTJ TT	Nivel
<b>Respecto a los peligros</b>										
<b>Peligro N° 1</b> El reservorio R – 06, por el lado sur colinda con un terreno en el que existen especies arbóreas que crecen junto al muro perimétrico; el drenaje deficiente ha ocasionado humedad en los muros ocasionando su deterioro. El problema descrito se agudiza en épocas de lluvias intensas. Esto nos da un nivel (1): “BAJO”.	1	PTJ <b>Material y tecnología</b>  El reservorio R – 06 es de tipo apoyado de forma circular, cuenta con estructuras sismos resistentes con adecuada técnica constructiva de concreto. Esto nos da un nivel (1): “BAJO”.	1	MEDIO	No existen medidas de protección y/o reforzamiento estructural aún ejecutadas para el mejoramiento de del reservorio R – 06. Correspondiendo una puntuación de (1.0).	1.0	El reservorio R – 06 no cuenta con otros métodos/tecnología de almacenamiento de agua potable. Correspondiendo una puntuación de (0.0).	0.0	12	MEDIO
