RESOLUCIÓN DE GERENCIA GENERAL
Nº 226 -2022-GG/EPS SEDACAJ S.A.

PLAN INTEGRAL DE GESTIÓN DE RIESGOS DE DESASTRES DEL SISTEMA SAN MIGUEL

PIGRD

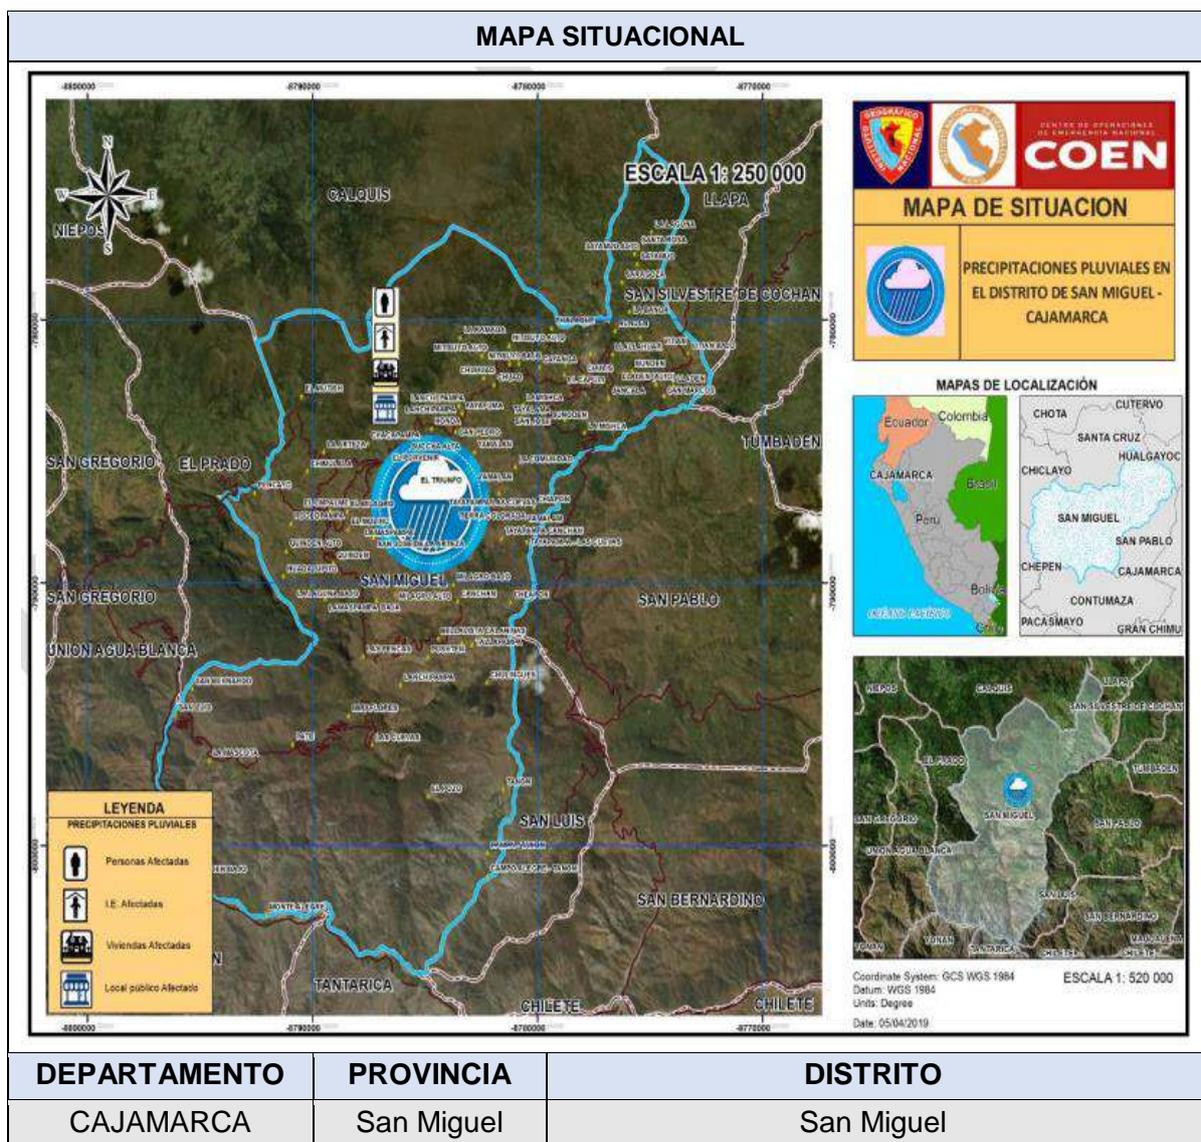
El 03 de abril de 2019 en horas de la madrugada se registraron precipitaciones pluviales que ocasionaron una inundación, afectando viviendas, instituciones públicas en el distrito de San Miguel, provincia de San Miguel – Cajamarca.

Figura N° 1. Registro por inundación en el distrito de San Miguel. Informe N° 908 – 05/04/2019. Fuente: Centro de Operaciones de Emergencia Nacional (COEN) – INDECI.

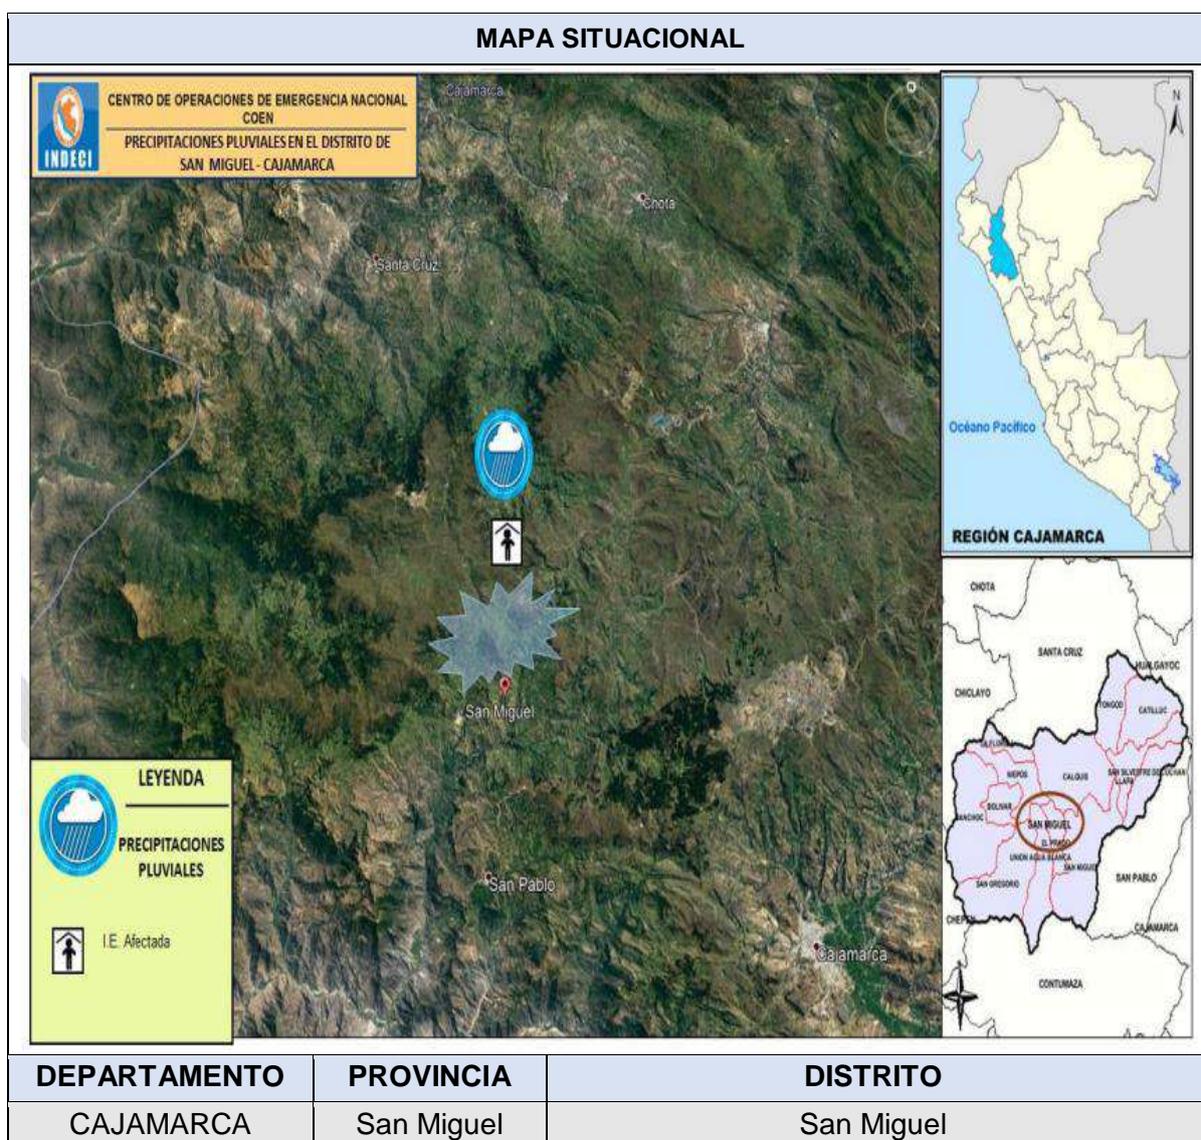
El 03 de abril de 2019, a las 14:30 horas aproximadamente, a consecuencias de las fuertes precipitaciones pluviales que se registraron en la zona, se produjo la afectación de la Institución Educativa N° 821403 en el Centro Poblado “La Ramada” y N° 82780 en el Centro Poblado “La Comunidad”, en el distrito de San Miguel, provincia de San Miguel – Cajamarca.

Figura N° 2. Registro por precipitaciones pluviales en el distrito de San Miguel. Informe N° 498 – 12/04/2019
