**RESOLUCIÓN DE GERENCIA GENERAL**  
**Nº 224 -2022-GG/EPS SEDACAJ S.A.**

**ARTÍCULO PRIMERO.** - Aprobar el "Plan Integral de Gestión de Riesgos de Desastres del Sistema de Cajamarca – PIGRD-2023", el mismo que forma parte integrante de la presente resolución, encargando al comité de Emergencia su correcta y oportuna implementación.

**EPS SEDACAJ S.A.**

**PIGRD**

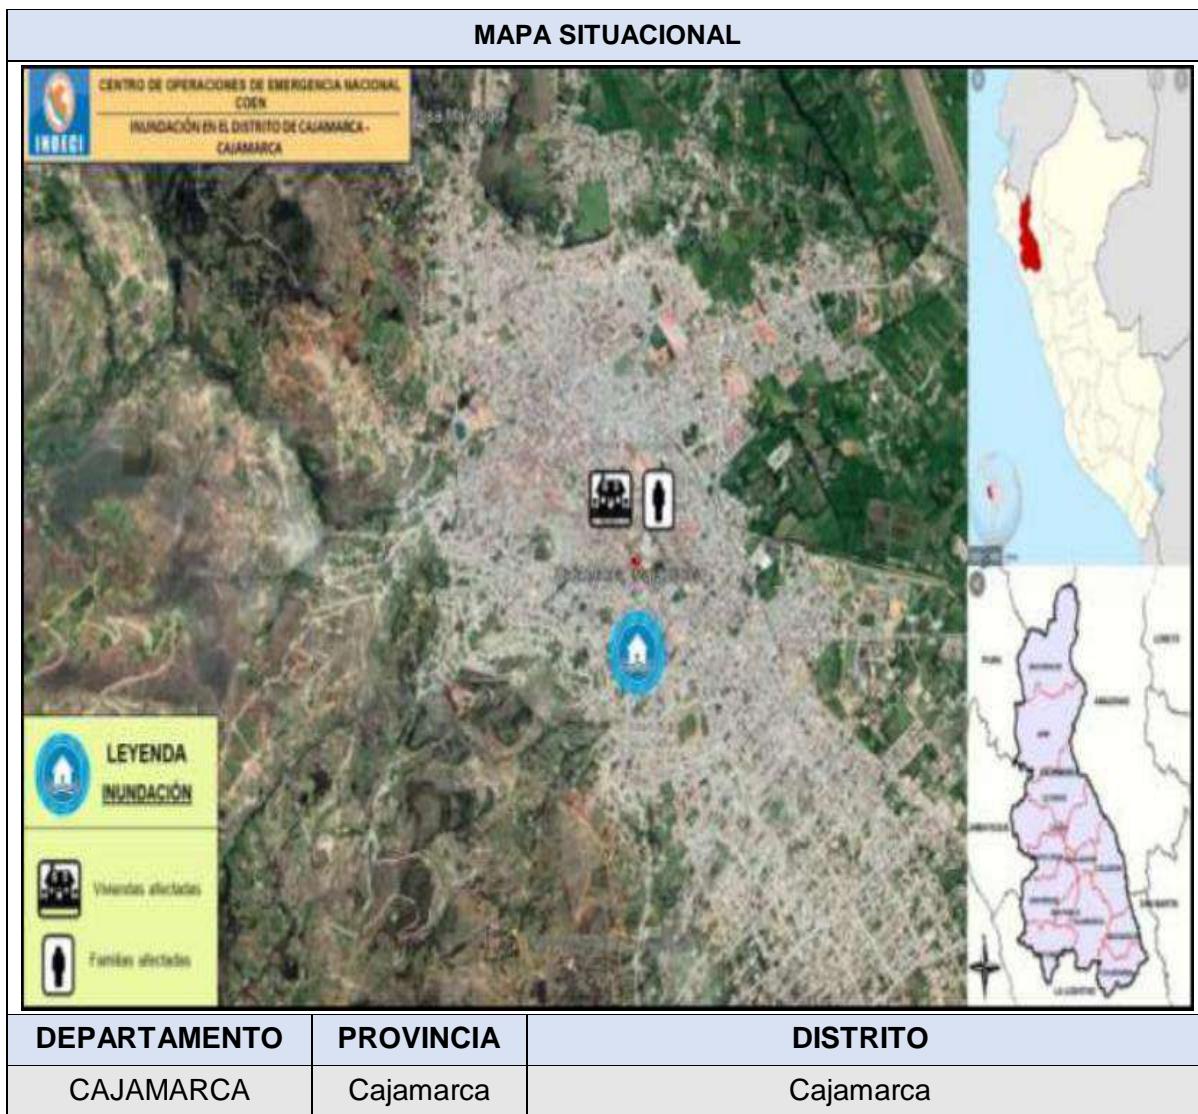
El 18 de octubre de 2019, a consecuencia de las intensas precipitaciones pluviales y problemas en el drenaje urbano, se produjo la inundación de las viviendas en el sector de Vía Evitamiento Sur, distrito de Cajamarca, provincia de Cajamarca.

Figura N° 1. Registro de inundación en el distrito de Cajamarca. Informe N° 2541 – 18/10/2019

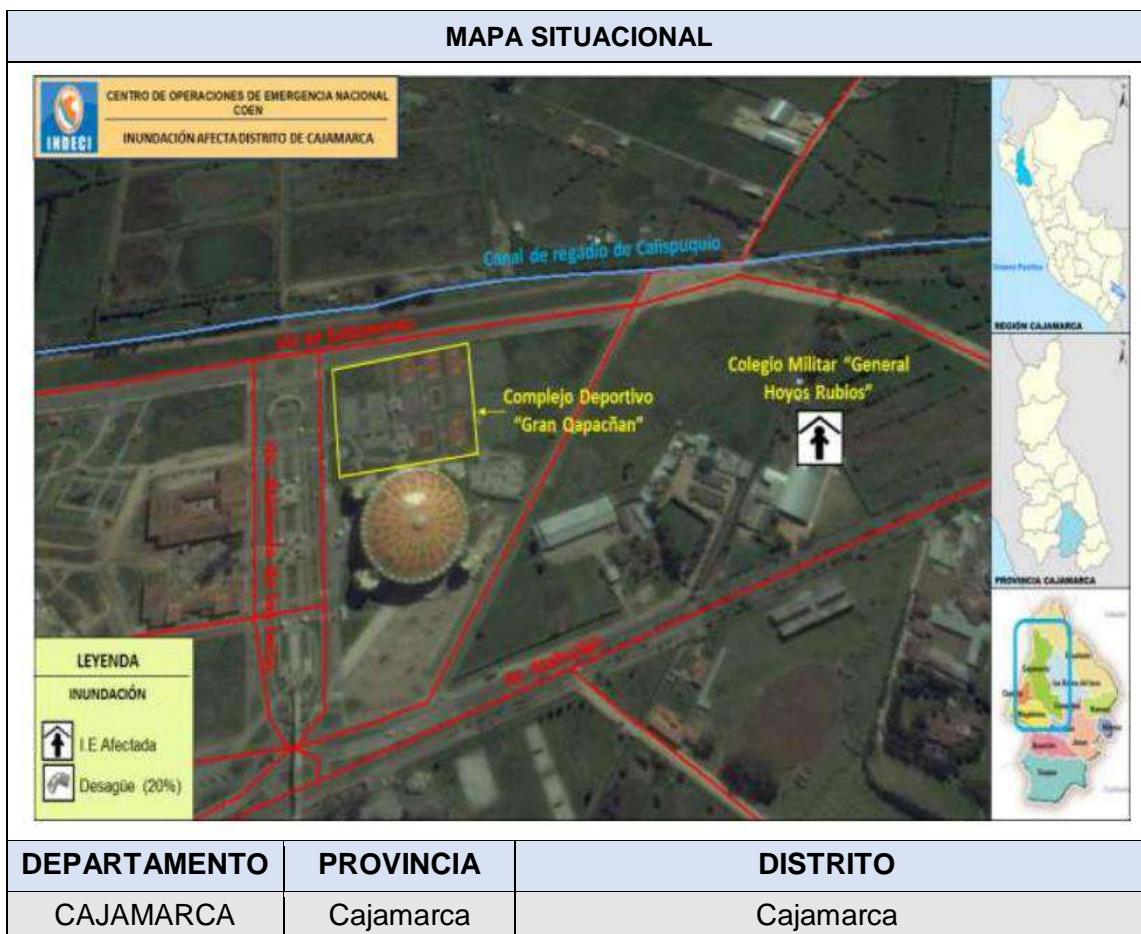
El 14 de marzo de 2016 a las 18:00 horas aproximadamente, a consecuencia de las intensas precipitaciones pluviales, se registró el incremento del volumen de agua en el canal de regadío Calispupio y su posterior desborde, inundando institución educativa, local público, canal de riego y servicios básicos.

Figura N° 2. Registro de inundación en el distrito de Cajamarca. Informe N° 307 – 17/03/2016

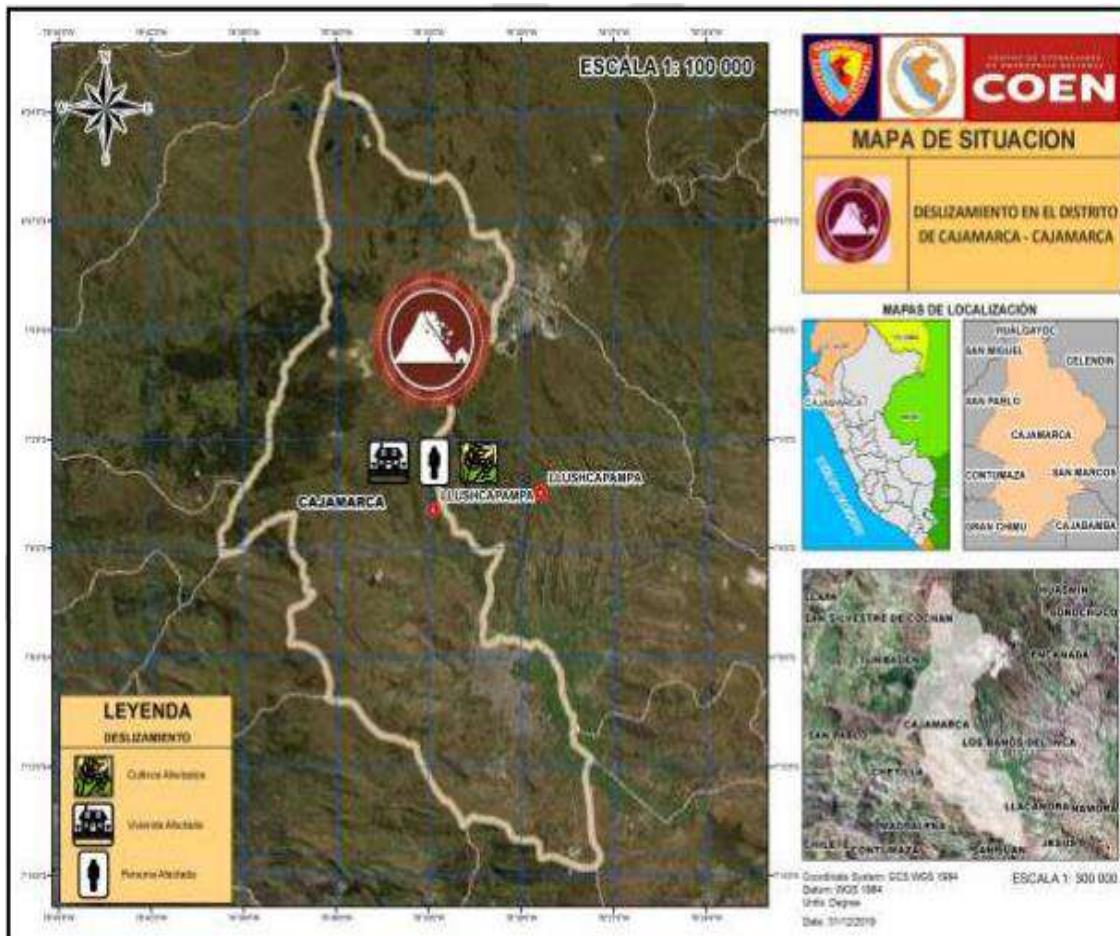
Figura N° 3. Registro por deslizamiento en el distrito de Cajamarca. Informe N° 3359 – 31/12/2019

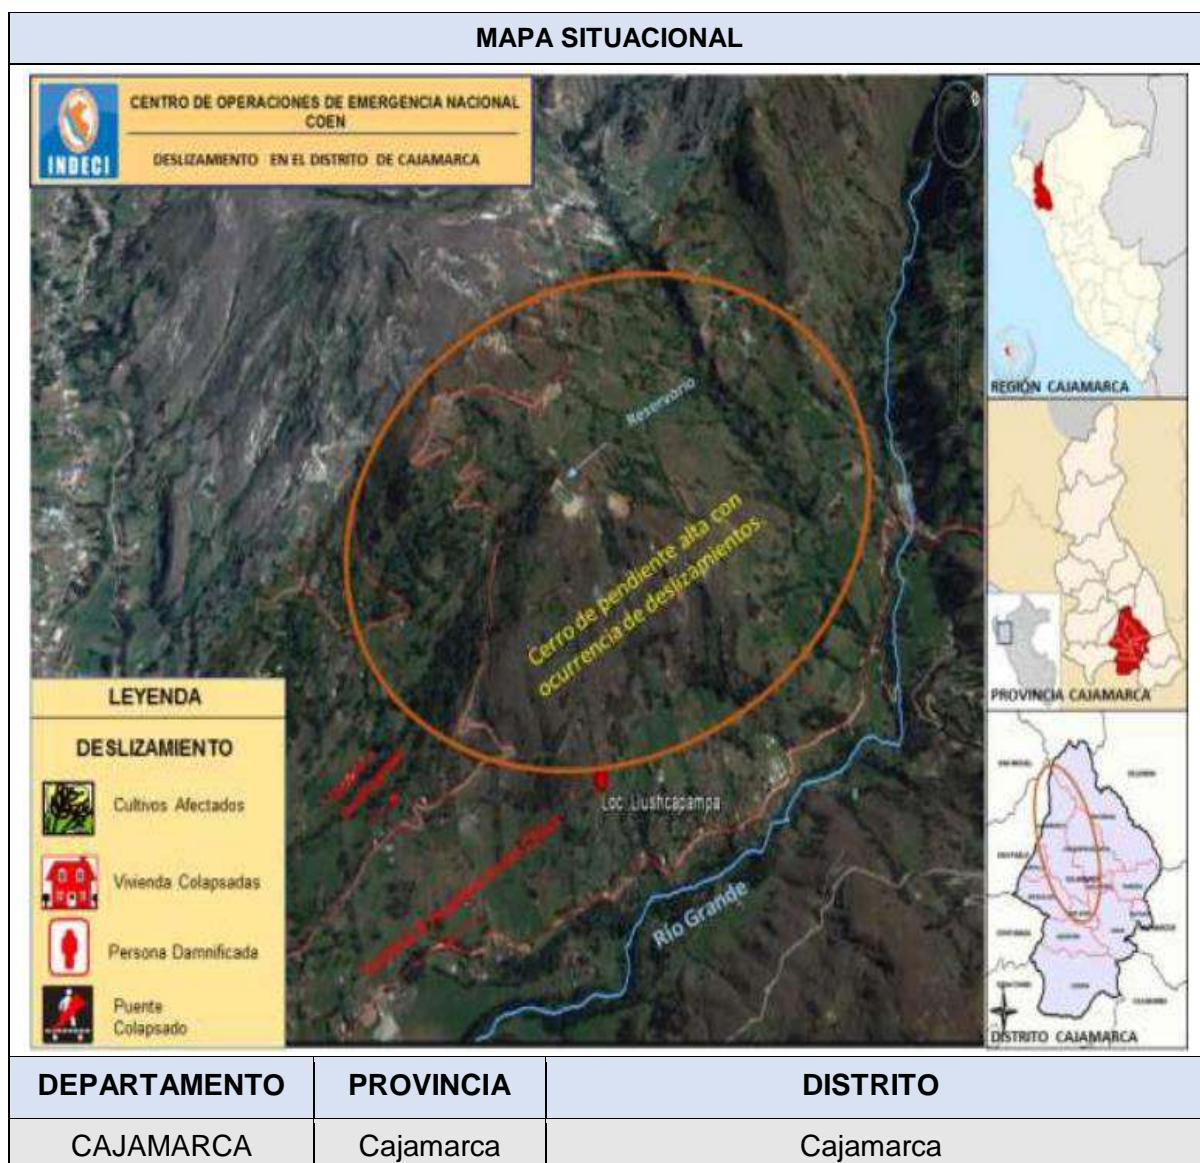
El 08 de noviembre de 2016, a las 08:00 a.m. se registró deslizamiento de masas de tierra y agrietamiento en el talud de corte en la localidad de Llushcapampa, a consecuencia de la filtración de agua en un reservorio construido en la parte alta del cerro, afectando medios de vida y bienes de los pobladores. Código SINPAD 00079603.

Figura N° 4. Registro por deslizamiento en el distrito de Cajamarca. Informe N° 876 – 06/12/2016

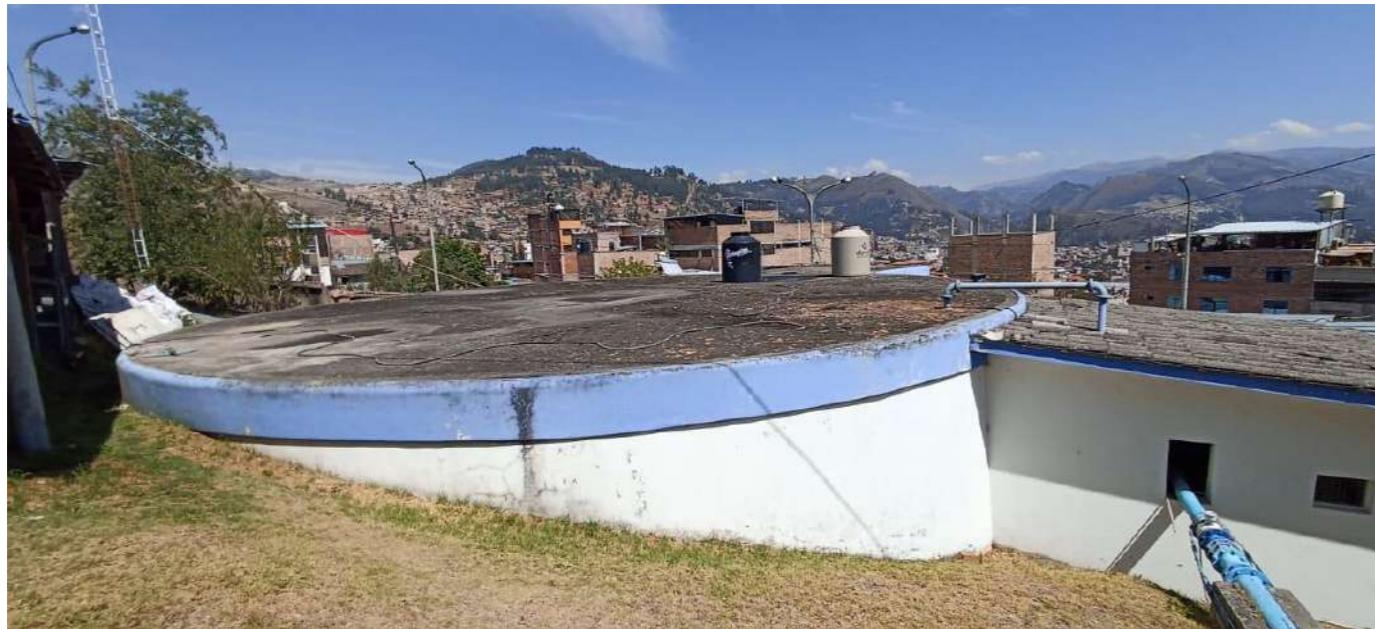
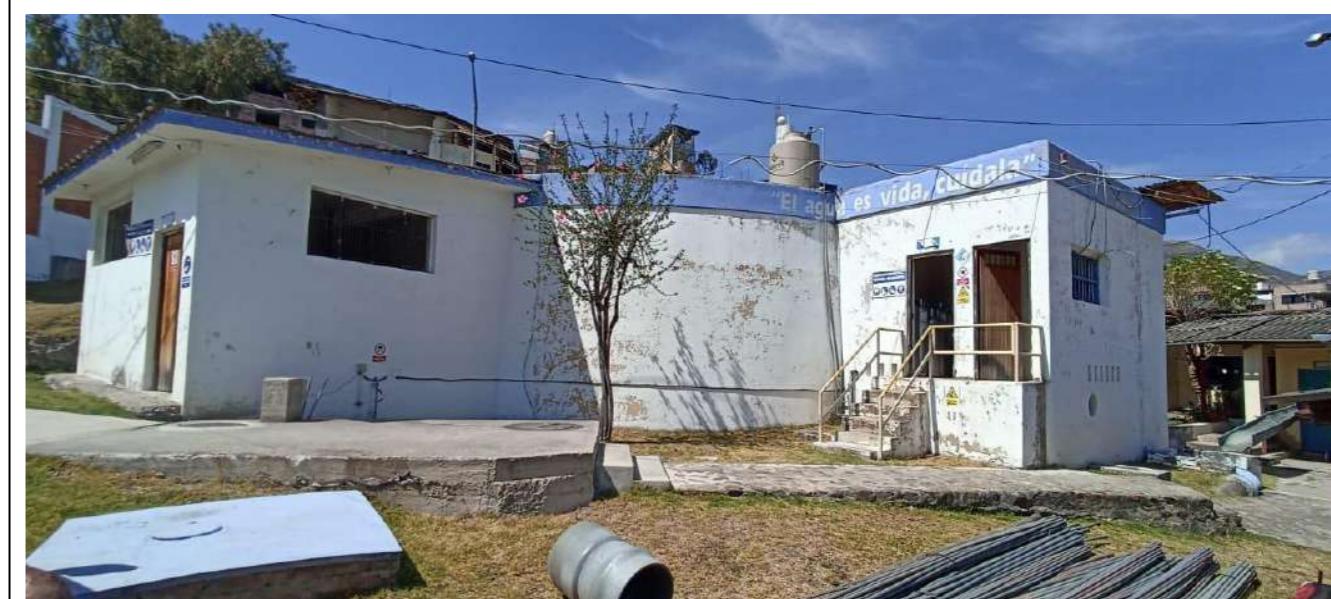
Peligro N° 1

<b>Peligro N° 1</b> Una gran parte del muro perimétrico que está ubicado en lado sur de la planta, adyacente a los floculadores y sedimentadores se encuentra muy deteriorado. El material de estos paños es de adobe, lo que lo hace más propenso e inestable frente a lluvias prolongadas, puesto que como ya ha sucedido en varias oportunidades podría provocar su colapso y dañar la infraestructura adyacente (floculadores, sedimentadores, filtros) e incluso poner en riesgo a los operadores de la PTAP.	3	La PTAP Santa Apolonia cuenta con estructuras edificadas con adecuada técnica constructiva de concreto. Esto nos da un nivel (2): “MEDIO”.	2	<b>ALTO</b>  Se han ejecutado proyectos de mejoramiento para el muro perimétrico de la PTAP, pero la protección no se ha dado en su totalidad. Además, el proyecto con código SNIP 361567 contempla la ampliación de la PTAP Santa Apolonia mediante la construcción de un nuevo módulo con capacidad de producción de 60 l/s. Correspondiendo una puntuación de (0.0).	1.0	0.0	20

<b>Peligro N° 4</b> Existe un deterioro de los componentes de la PTAP: floculadores, sedimentadores, filtros, que pueden causar interrupciones en el proceso de agua potable.  Esto no da un nivel (3): “ALTO”.	2	<b>Antecedentes respecto a la ocurrencia de peligros</b>	1	<b>Aplicación de normas</b>	1.0	0.0	20	
Existen antecedentes de colapso de varios paños del muro perimétrico sur, ejemplo de ello en el año 2019, en el que la parte inferior del segundo filtro superior se desplomó por efectos de filtraciones debidas a fisuras del filtro. La PTAP Santa Apolonia sufre esporádicamente la ocurrencia de peligros.  Esto nos da un nivel (2): “MEDIO”.		Se evidencia el cumplimiento de normas para estructuras, tuberías, accesorios y válvulas.  Esto nos da un nivel (1): “BAJO”.						
<b>Nivel de efecto del evento</b>	1	<b>Antigüedad</b>	4					
Los eventos que generen daños o interrupción en la PTAP son leves, y el tiempo de reparación para su normal funcionamiento se da en menos de 24 horas.  Esto nos da un nivel (1): “BAJO”.		La PTAP Santa Apolonia opera desde el año 1942, por tanto, tiene una antigüedad mayor a 35 años.  Esto nos da un nivel (4): “MUY ALTO”.
